Б. С. СОКОЛОВСКИЙ

# ДЕРЕВЯННЫЕ КОНСТРУКЦИИ В СТРОИТЕЛЬСТВЕ

МОСКВА  
СТРОЙИЗДАТ  
1973

В книге излагается комплекс вопросов, связанных с долговечностью деревянных конструкций в обычных и в агрессивных средах. Описывается опыт применения клееных деревянных конструкций в строительстве с примерами проектирования, испытания и изготовления.

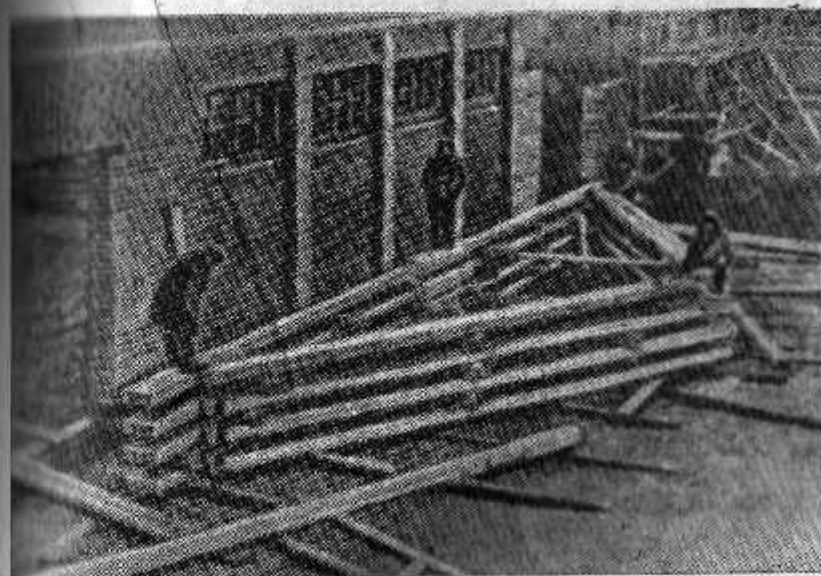
Рис. 28. Сборка треугольных клееных ферм

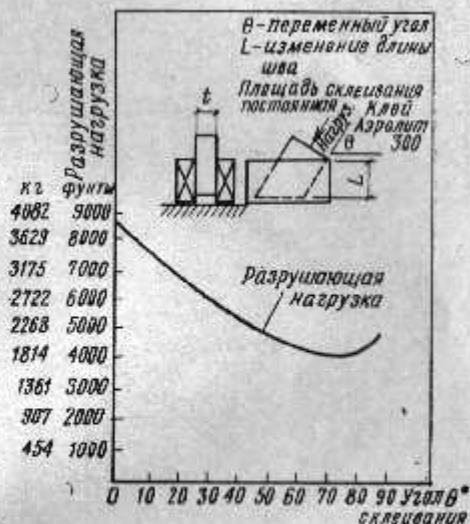
Рис. 35. Кривая разрушающей нагрузки при испытании образцов, склеенных под углом

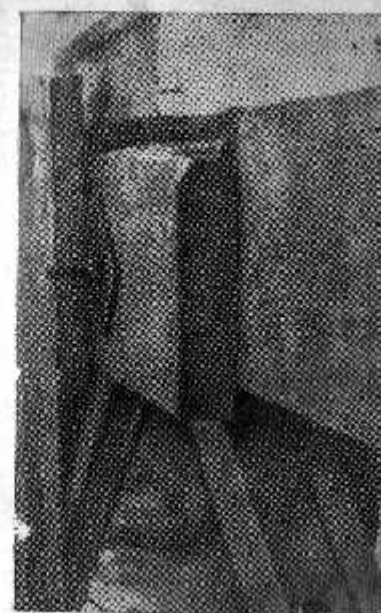
Рис. 50. Скалывание узловых накладок в коньковом узле фермы. На фото виден торец сместившейся вниз накладки

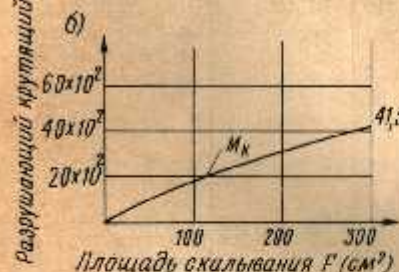
Рис. 58. График зависимости прочности клевого соединения, работающего на скалывание при действии крутящего момента, от площади склейки

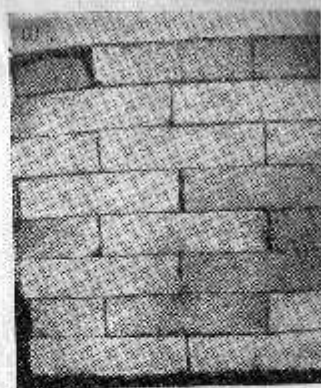
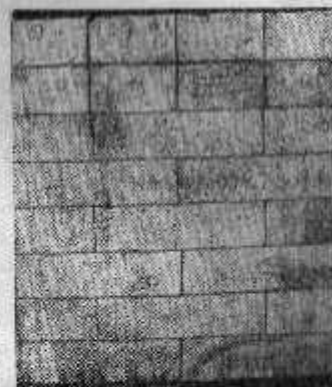
Рис. 65. Поперечное сечение клееных свай при запрессовке в прессе
